* Volvo 製プロペラシャフトシールの交換

シャフトシールは古いグランドパッキン方式、PSS 方式、Volvo 製方式があるが、最近ではシンプルな Volvo 製が安価で人気だ、硬質ゴム製、5-7 年で摩耗するので要交換、定期的にグリスの注入が必要だ。

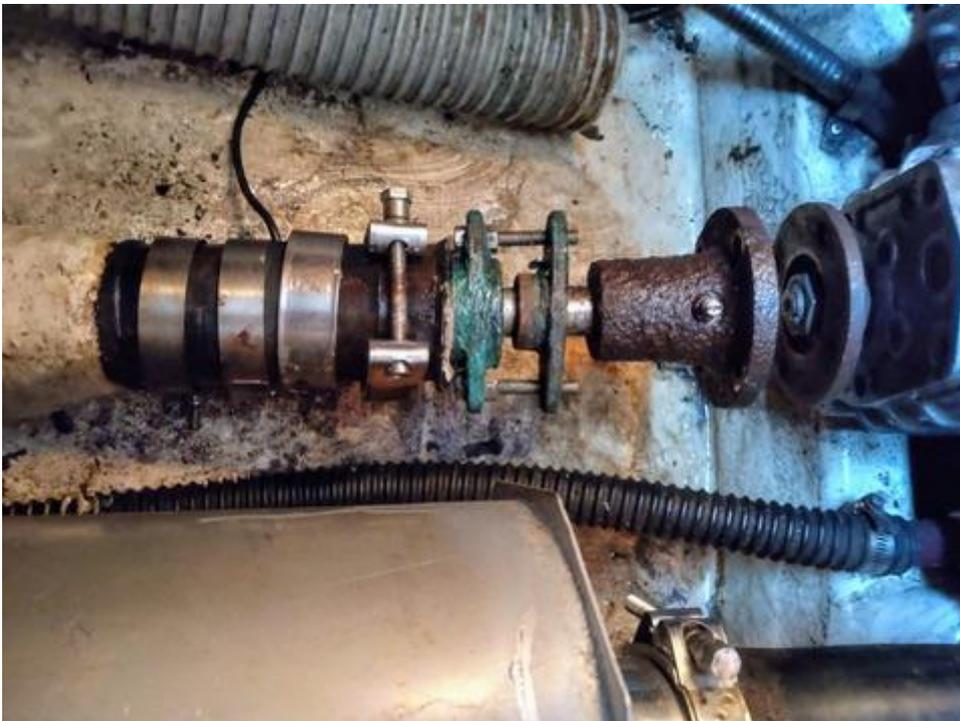
写真は 35 年前に進水したヨットのグランドパッキン方式だがパッキンが入ってなく、海水がダダ漏れで回していたらしく、フランジの錆びの状態は酷い！？これを Volvo 製シールに交換したいがシャフトのフランジ側ナットが固着して外れない！？また、船体側の硬質ゴムホースも固着してビクともしない！？

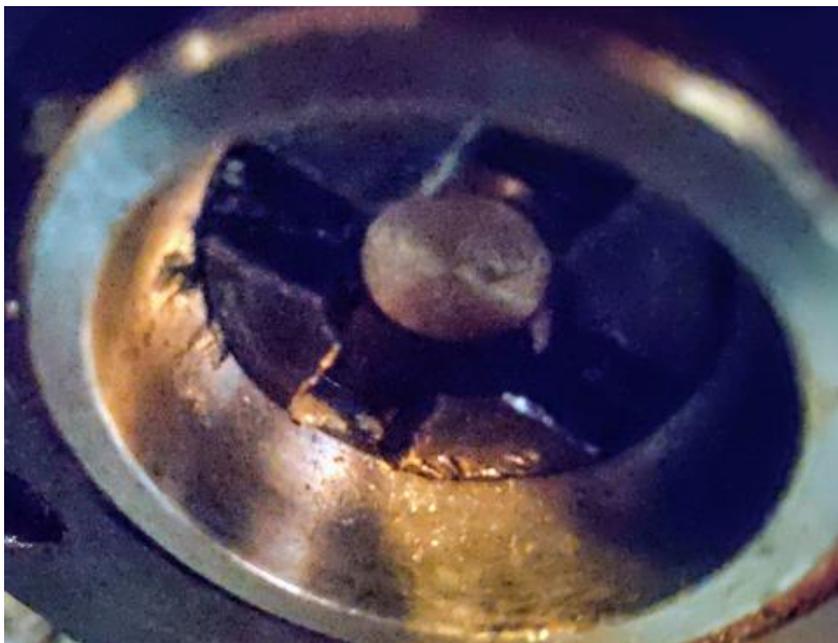
シャフトナットにネジロックが塗布されていて動かない！？ヒートガンで熱くしてネジロックを柔らかくして 24 mm ロングレンチに更に鉄パイプで長くして回したらなんとか外すことが出来た！特殊ナットなので特殊なボックス(自作)で対応するも、自作なので滑って回らなかった。

ここはナットに緩み止めボルトで揉んでいるのでネジロックは必要ないのだが・・・

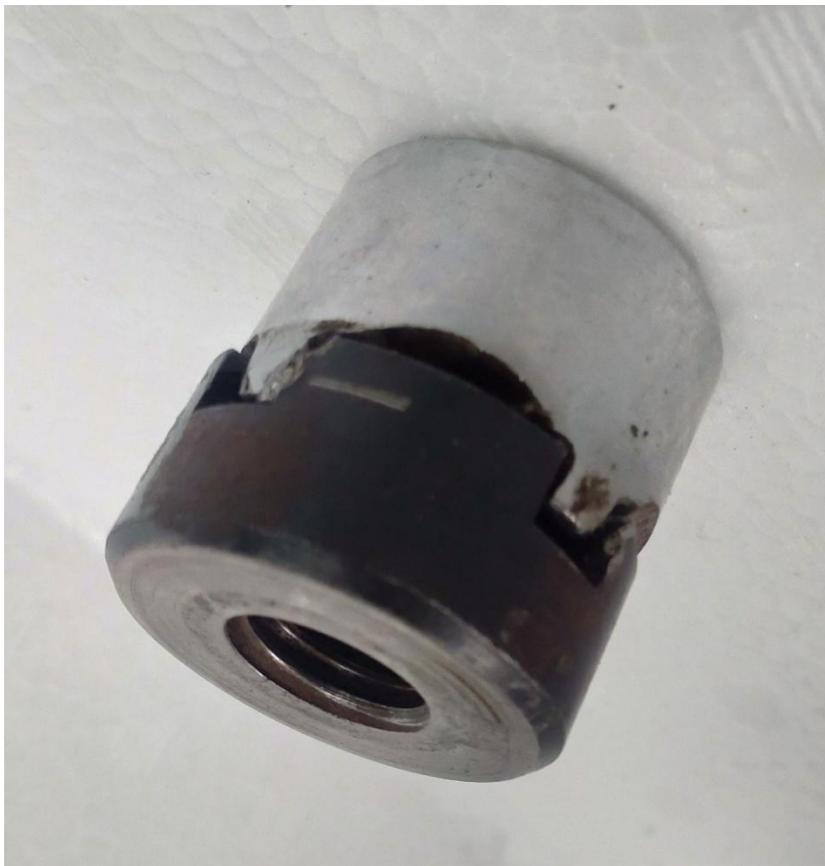
六角ナットではなく、丸い特殊なナットを使う理由は??

多分六角ナットだと、六角の尖った部分にストッパーネジが当たると効かなくなる?!

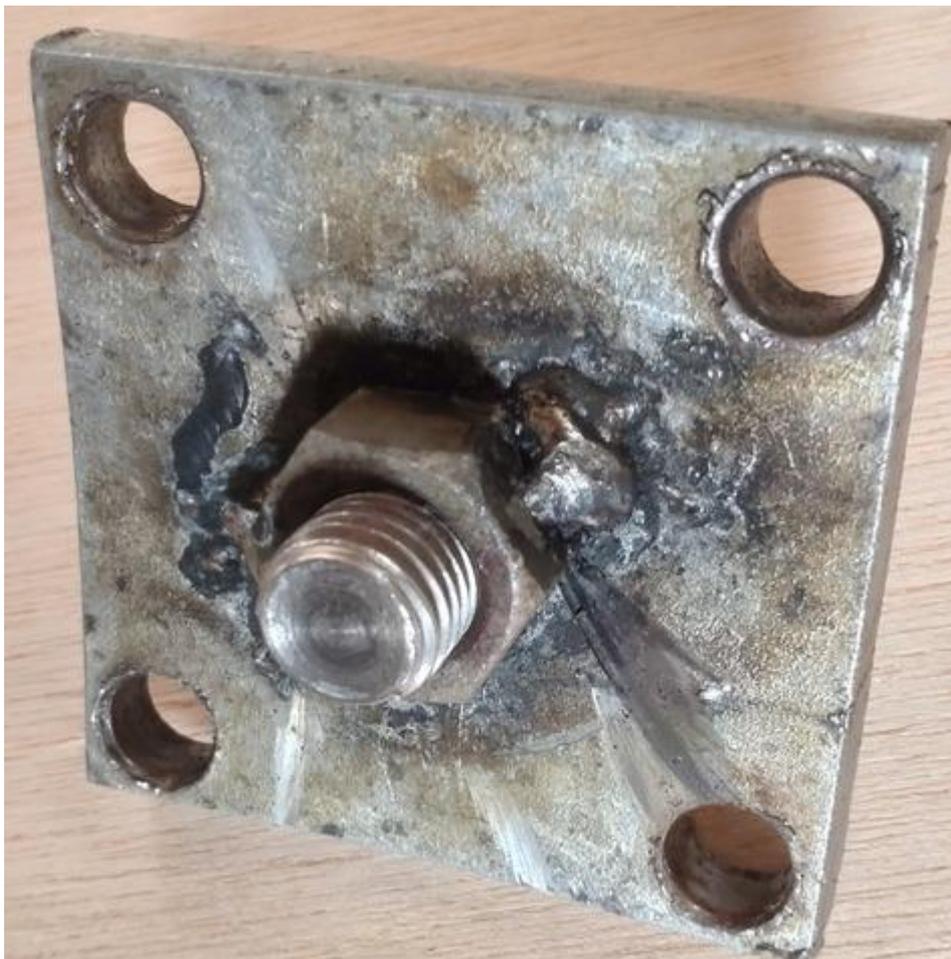
フランジがシャフトに固着していて外れない、通常ならテーパーなので、ハンマーでショックを与えれば簡単に抜けるのだが・・・専用の油圧機器がないと無理かも！？

しかし油圧器具はここには入らない。

DIY 倶楽部のベテランが急遽専用治具を自作してくれた！

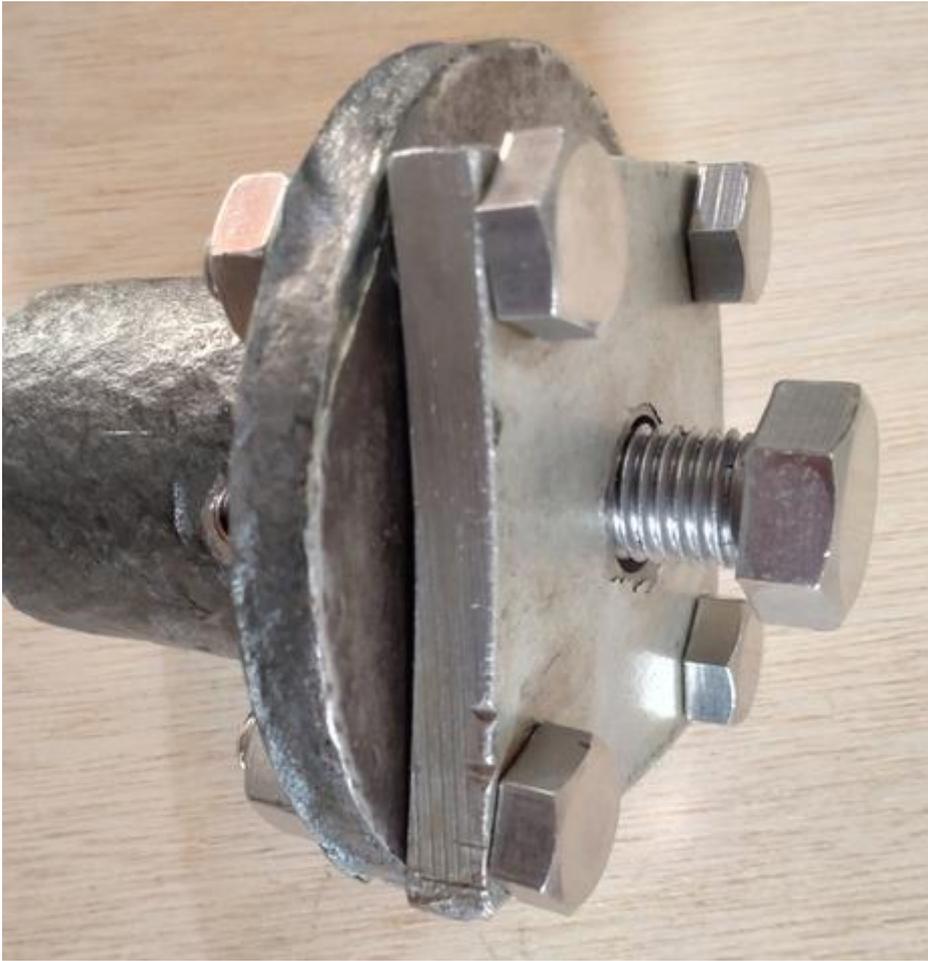
パイレンとロングメガネレンチで2人がかりでチャレンジするもビクとも動かない！？

5mmの鉄板が曲がってしまうほどの力をかけて、更にバーナーで熱く・・・

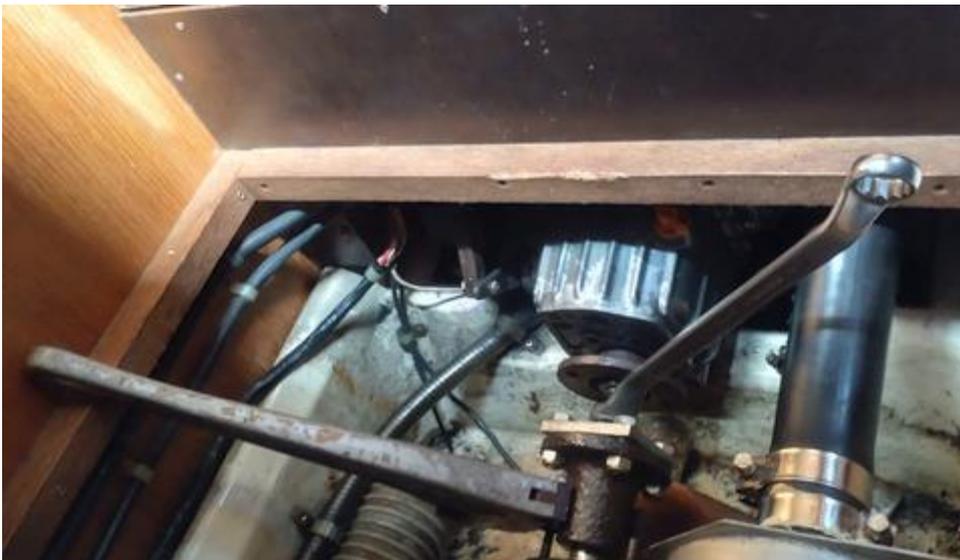
途中で諦めようかと思うほど手強いシャフトだった！

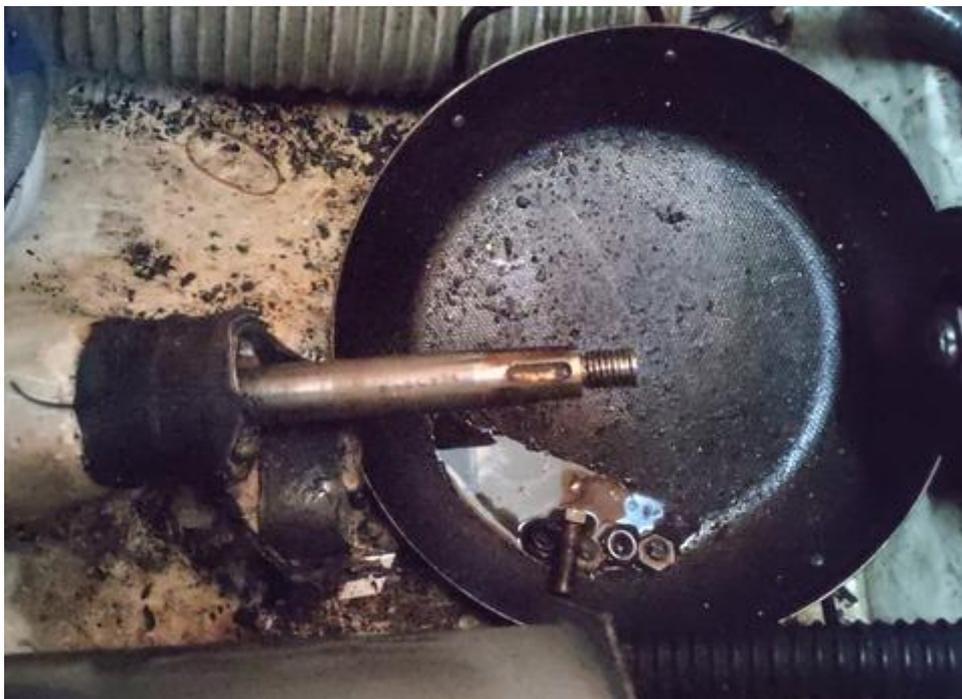
カセットボンバーナーでフランジを熱々にしたら、少しずつ緩んできた！

外れた～！パエリア鍋は熱々のフランジの受け皿！

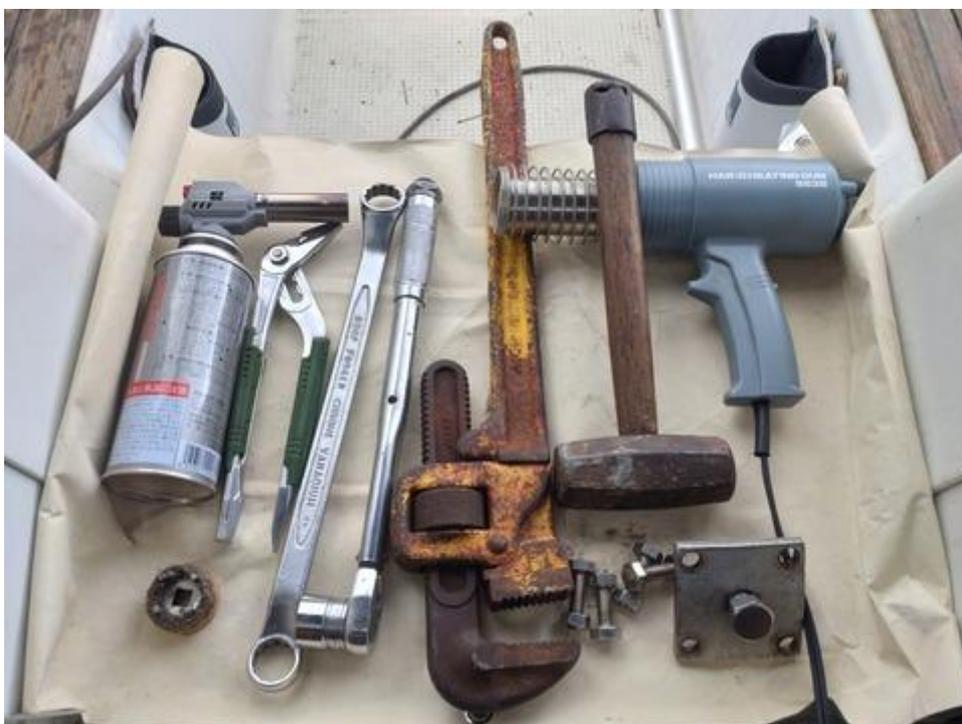
これだけの工具を駆使した。固着した原因は、パッキンから溢れた海水がフランジに浸水して錆び付いたと推測する。

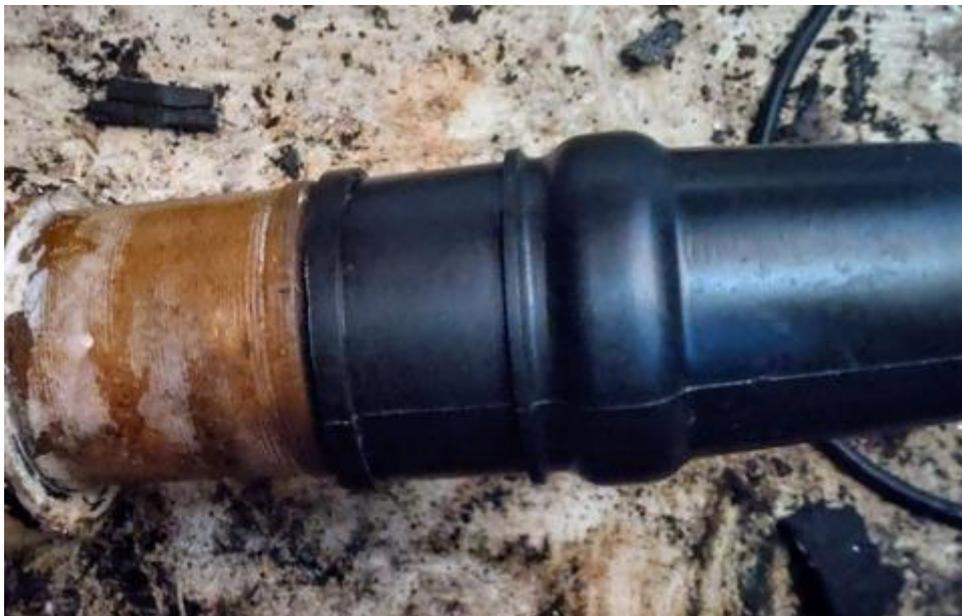
次の難題は船体側の受けの硬質ゴムホースの取り外し、カッターとワイヤーカッターで切り外した

が、またも難題、太すぎる！？

5mm は削らないと入らない、ペーパーの手作業になる！

40 番→400 番→800 番

2 日ばかりで削り、ヒートガンで熱くして、何とか入った！

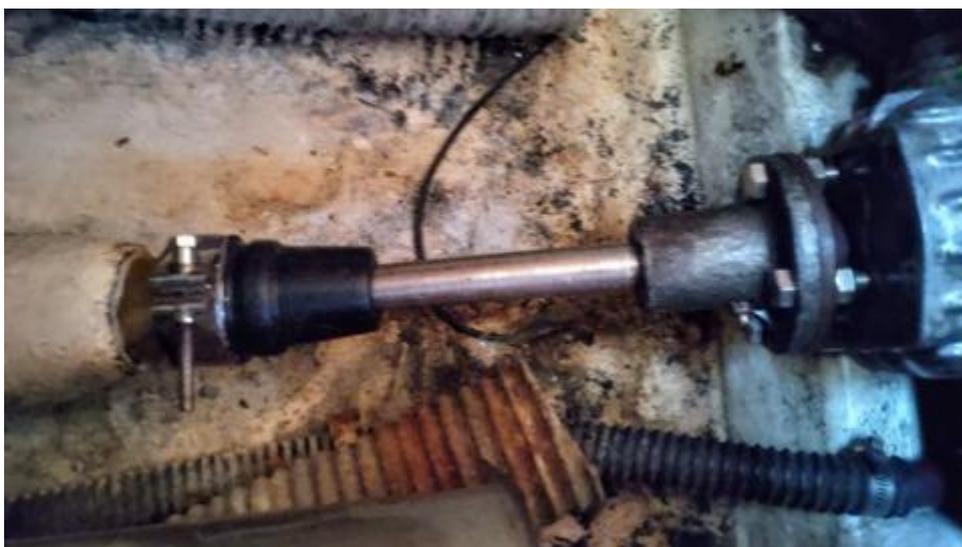
更に難題！？シャフトのエンドのネジ切りが潰れてナットが入らない・・・

急遽、コーナンプロへ、16 mm 2 ピッチのダイスを購入して調整し、特殊ナットではなく、16 mm の六角ナットを入れることにした、ねじ止めのボルトで揉めるかが懸念。

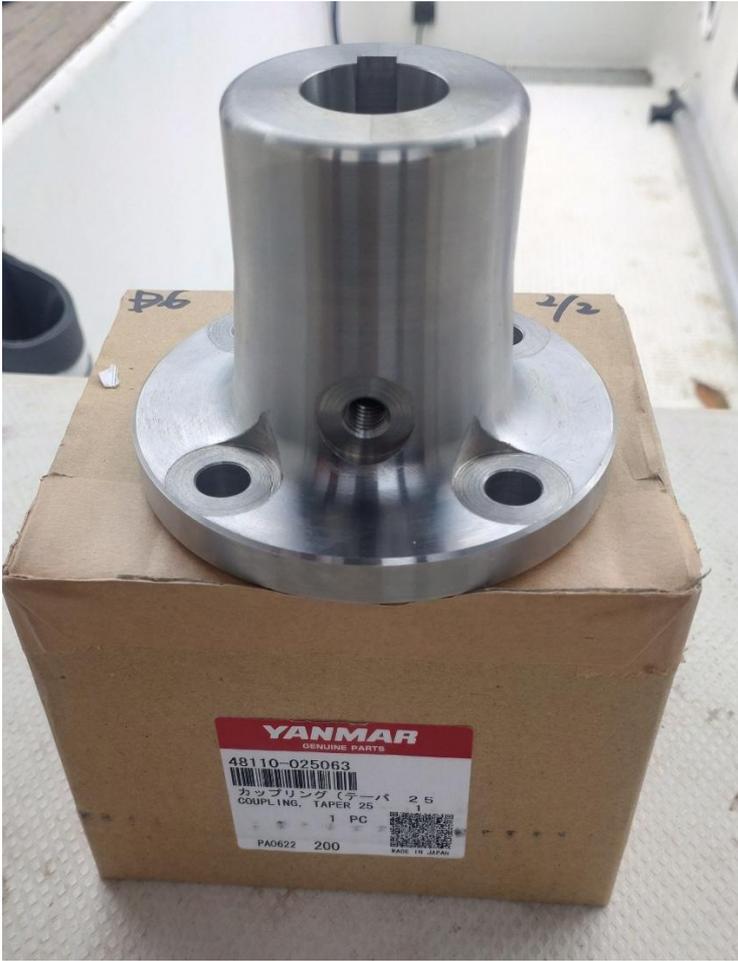
フランジはあまりにも錆が酷いので新品をオーダー、高価(26000 円)だが大事なパーツだ！

しかし、下架後に新パーツが入手、残念だが取り付けられない！？

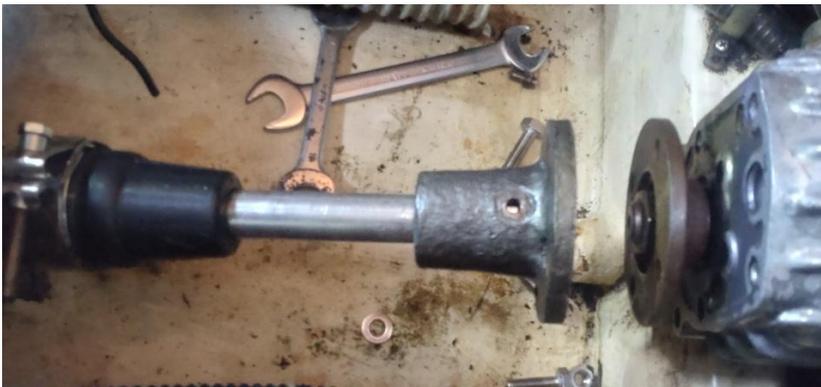
シャフトに取り付けたジックがカッタスベアリングに当たり、下げられず、
これでは交換は不可能！

次回の上架整備までおあずけだ！！
