冷却水が排出されない??

Yanmar3YM-20 (YM 及び GMF : 関節冷却は共通)

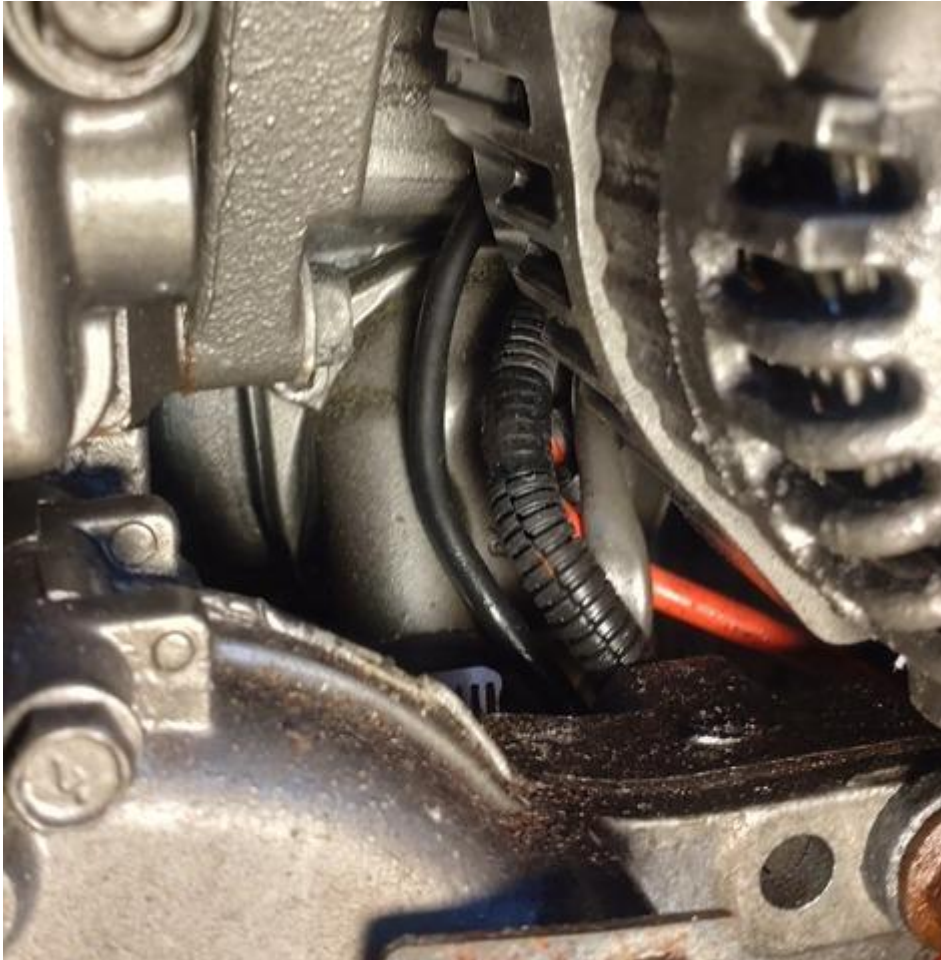
Heatexchanger 入口のボンネットに以前インペラの羽根が切れた残骸が此処で詰まって閉塞してるかもしれない?!

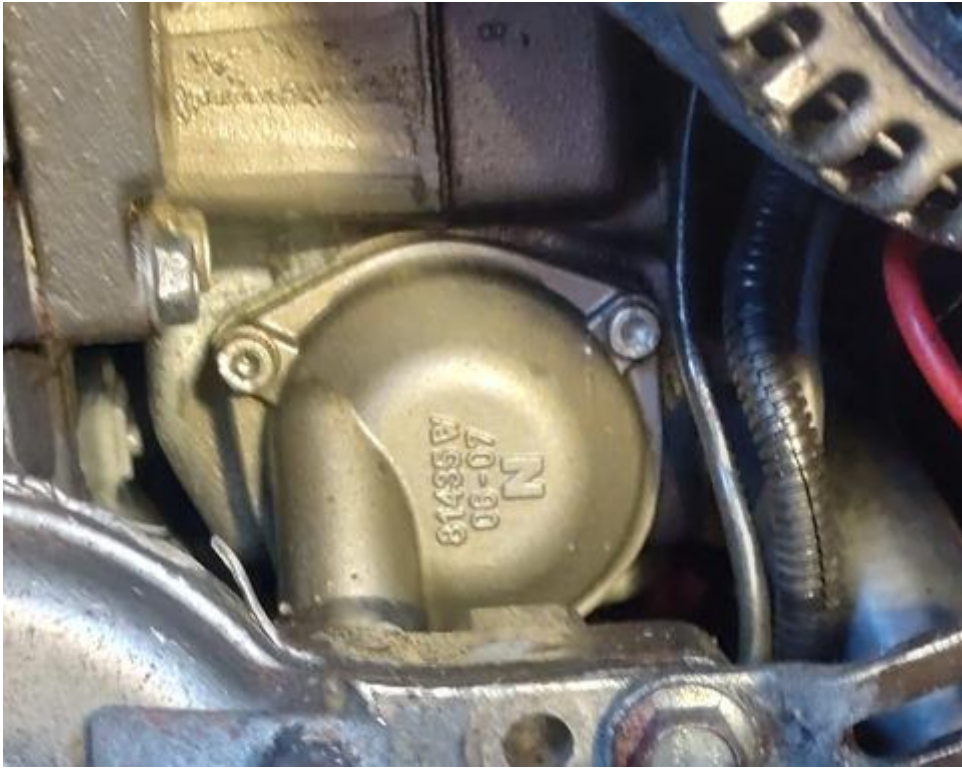
Generator が邪魔になるので Fanbelt を外し、上に移動

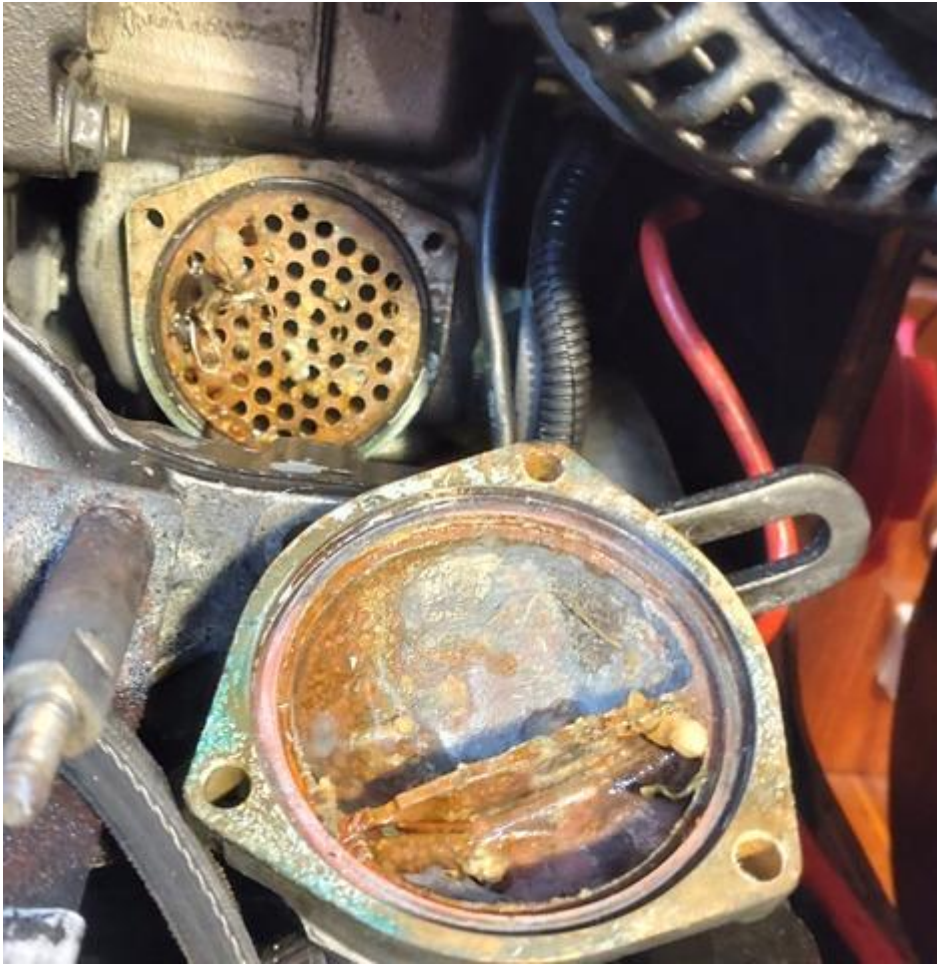
3本の六角ボルトを外せば、パカッと外れる、多少のゴミ、そして

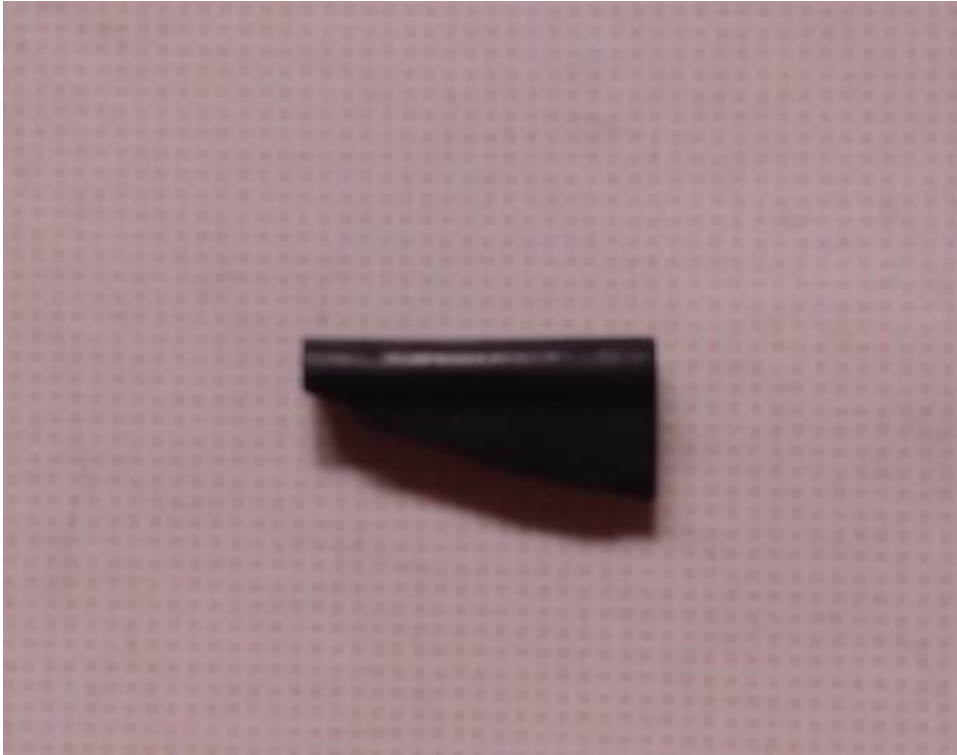
やはり、破片が出て来た！

原因は他にも、海水ストレーナパッキンの取り付けが間違っていてエアが噛み、水量が十分でなかった。

全て解決して、快適なエンジンになった！
